Volume II. No. 2. September 2012

ANALISIS KERUSAKAN PADA SUDU TURBIN GAS

ASYARI¹

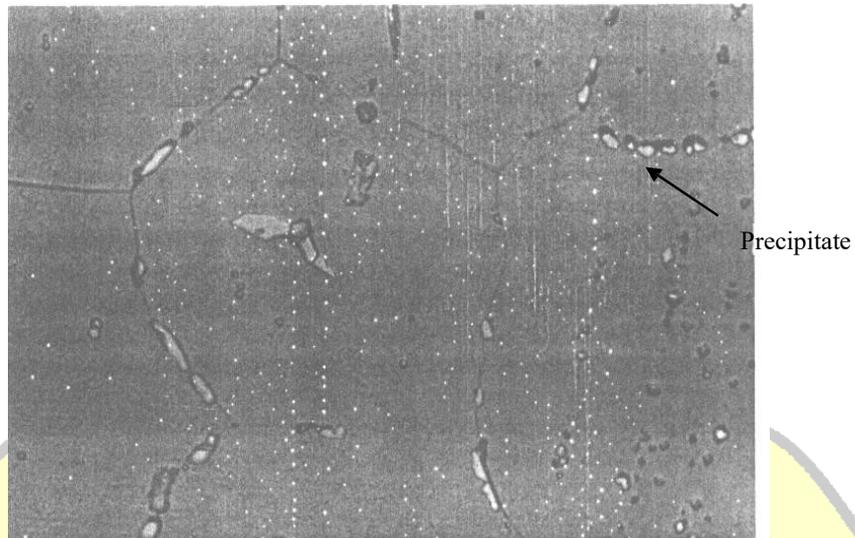
Pada gambar 1 terlihat terjadinya pengkasaran batas butir dan terbentuknya presipitasi, yang disebabkan oleh pemakaian. Gambar diambil menggunakan mikroskop optik.

Gambar 1. Foto sampel dengan menggunakan mikroskop optik. (500x).

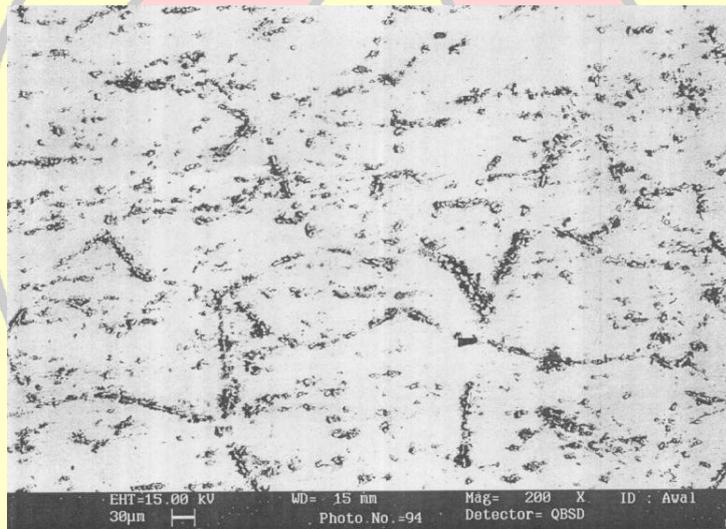
Gambar 2. Foto sampel dengan menggunakan mikroskop elektron *scanning*. (200x)

Dari gambar 2, terlihat banyak rongga mikro (porositas) yang merupakan *dekolesi intergranular* karbida. Rongga mikro akan menjadi titik awal mekanisme kegagalan *creep*.

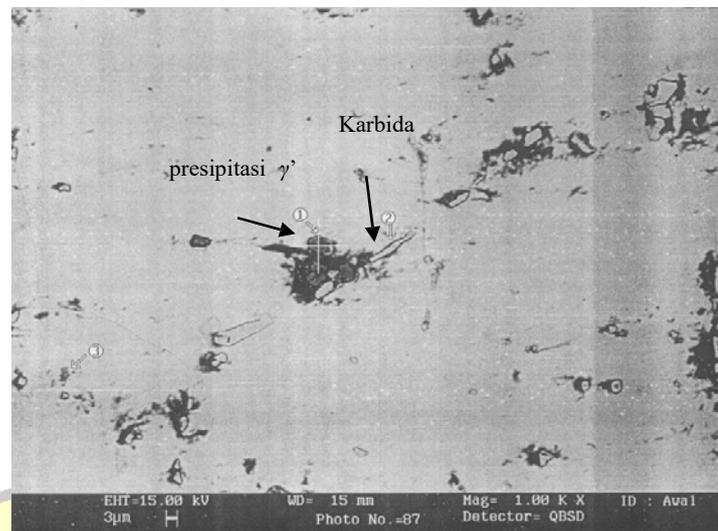
Gambar 3. Foto sampel dengan menggunakan mikroskop elektron *scanning*. (1000x)

Dari hasil uji XRF pada titik 1 (gambar 3), didapat bahwa titik ini dominan dengan unsur Ti (90,38%) sehingga titik ini merupakan fase presipitasi γ' yang berbentuk kasar. Analisis XRF pada titik 2 (gambar 3), menunjukkan bahwa daerah tersebut mempunyai konsentrasi Karbon yang tinggi yaitu: 1,58%, dimana seharusnya konsentrasinya adalah 0,07%. Presipitasi karbon ini hampir dijumpai pada semua batas butir (gambar 1 dan 2). Adanya presipitasi karbon ini akan menurunkan kekuatan material yang dapat mencapai 30% (Sugianto), dan pada akhirnya akan dapat dengan cepat merusak bahan. Titik 3 pada gambar 3 dominan dengan unsur Ni dan Cr yang merupakan presipitasi dari senyawa Cr dengan Ni.

Yang perlu dicermati adalah adanya lapisan karbida di batas butir. Pembentukan presipitasi karbida bersamaan dengan degradasi fase presipitasi γ' pada batas butir akan menyebabkan perapuhan bahan sehingga memicu terjadinya mekanisme *creep* dan mengakibatkan inisiasi dan perambatan retak *intergranular*. (Sugianto). Pembentukan senyawa karbida diakibatkan oleh sudu yang beroperasi pada suhu sangat tinggi di atas suhu normalnya (± 850 °C). Rybnikov (2005) menyebutkan bahwa pembentukan senyawa karbida timbul ketika suhu kerja sudu mencapai 1050 °C. Diperkirakan naiknya suhu kerja sudu disebabkan oleh terganggunya sistem pendinginan di pipa saluran yang disebabkan oleh tangkai berbahan keramik yang tak dapat dibuang, sisa-sisa pengecoran, kotoran-kotoran, dan sebagainya. Kenaikan suhu kerja di atas suhu normalnya akan secara drastis merusak ketahanan mekanik material, dan pada akhirnya akan menurunkan ketahanan fatigue logam sehingga logam dengan mudah dapat mengalami keretakan.

Untuk mencegah timbulnya presipitasi karbida pada batas butir, maka operator turbin harus selalu menjaga suhu kerja turbin dalam batas normal sehingga sudu turbin tidak cepat menjadi rusak.
