ANALISA KEGAGALAN TUBE HEAT EXCHNGER JENIS HE-XXX DI PT. S
Nopryandi

ANALISA KEGAGALAN TUBE HEAT EXCHNGER JENIS HE-XXX Di PT. S

Heat exchanger merupakan suatu alat yang mengkonversikan energi panas dalam sutau industri kimia. salah satu heat exchanger jenis HE-XXX pada PT. S telah mengalami kebocoran pada tube-tubanya. Kebocoran tube tersebut disebabkan terjadinya korosi. Dari hasil visual maupun photo mikro ditemukan kegagalan disisi luar tube yang berhubungan langsung dengan Benzene Toluene Mixing (BTM), sedang bagian dalm tube yang berhubungan langsung dengan media pendingin air tidak terjadi kegagalan. Kegagalan yang terjadi berupa celah dan korosi pitting. Korosi ini disebabkan oleh penunpukan oksida pada sisi luar tube.

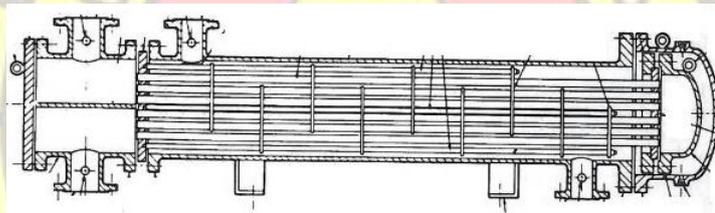
Gambar 1. Shell dan tube exchanger [1]

Bagian yang seperti pipa disebut *tube* sedangkan bagian luarnya disebut shell.

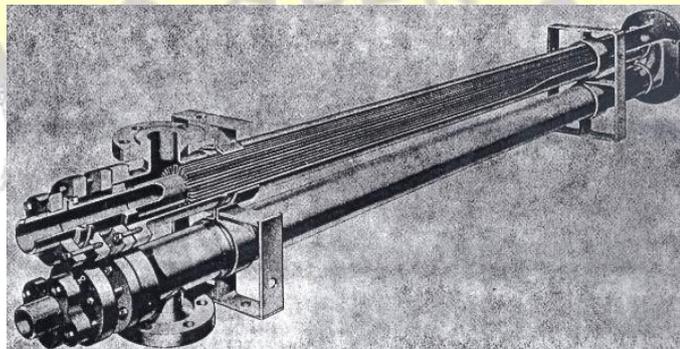
Pada bentuk ini suatu pipa akan berada dalam pipa lain yang lebih besar.

Gambar 2. Double pipe heat exchanger [1]

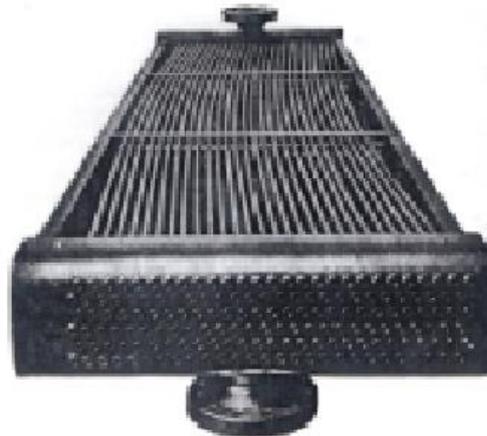
Suatu bentuk *heat exchanger* dimana susunan-susunan pipa dimasukan ke dalam box yang berisi air.

Gambar 3. Box cooler [1]

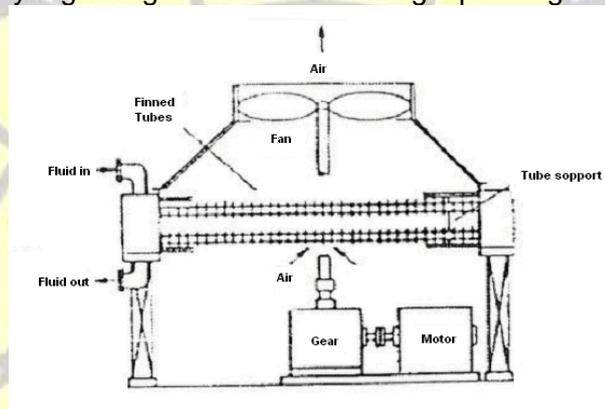
4. Air cooler exchanger
Heat exchanger yang menggunakan udara sebagai pendingin.

Gambar 4. Air cooler exchanger [2]

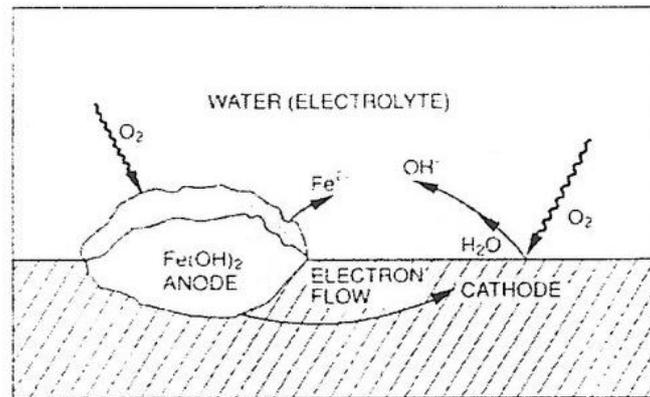
Reaksi korosi terjadi disisi anoda dimana logam dilarutkan. Pada sisi katoda akan terjadi reaksi reduksi terhadap pelarut dan O₂ terlarut. Kedua sisi akan

mempunyai perbedaan potensial listrik sehingga akan terjadi aliran arus elektron melalui larutan dari anoda ke katoda. Reaksi korosi ini di Gambar kan pada Gambar 6.

Gambar 6. Sel Korosi [4]

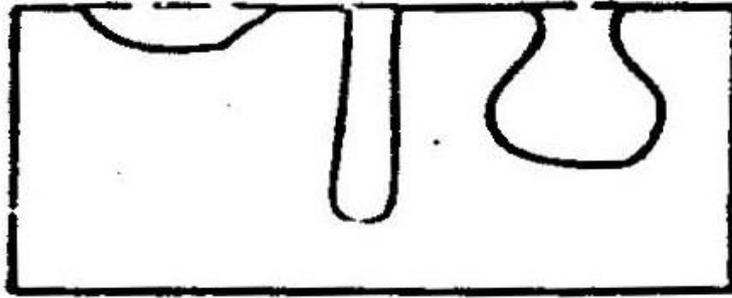
Korosi jenis pitting sulit untuk dideteksi di laboratorium. Pitting terjadi jika sisi anoda dan katoda menjadi diam karena besarnya perbedaan yang terjadi pada permukaan.

Gambar 8. Skema korosi pitting [4]

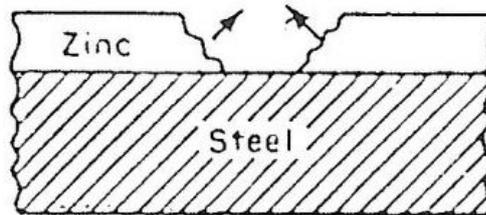
Gambar 10. Korosi selective leaching pada paduan zinc-steel [4]

Pitting pada baja dapat juga disebabkan oleh dezinkifikasi. Kondisi pH rendah ($\text{pH} < 4$) dan tingginya residual klorin (> 1.0 ppm) dapat memicu terjadinya dezinkifikasi.

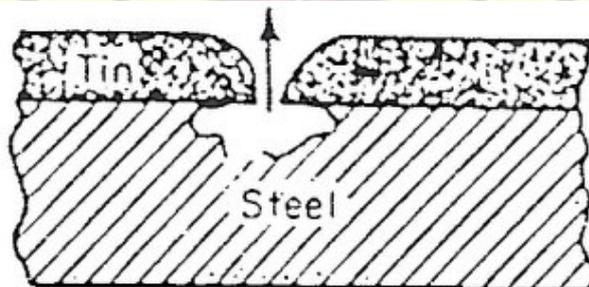
Korosi ini terjadi jika dua logam yang tidak sejenis kontak di dalam larutan. Korosi galvanik disebabkan perbedaan potensial antara kedua logam tersebut. Perbedaan ini meningkat jika jarak kedua logam pada geret galvanik semakin jauh.

Gambar 11. Korosi Galvanik pada paduan tin – steel [4]

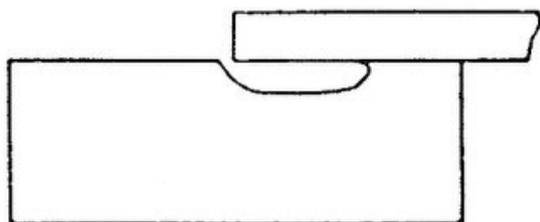
Korosi ini hampir sama dengan korosi pitting dimana ada udara atau oksigen yang terperangkap pada suatu celah.

Gambar 12. Korosi celah [4]

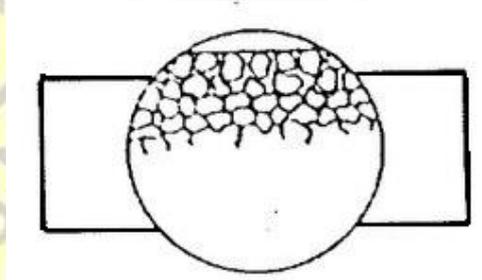
Pada korosi ini, udara terperangkap pada batas butir dari paduan logam atau logam.

Gambar 13. Korosi intergranular [4]

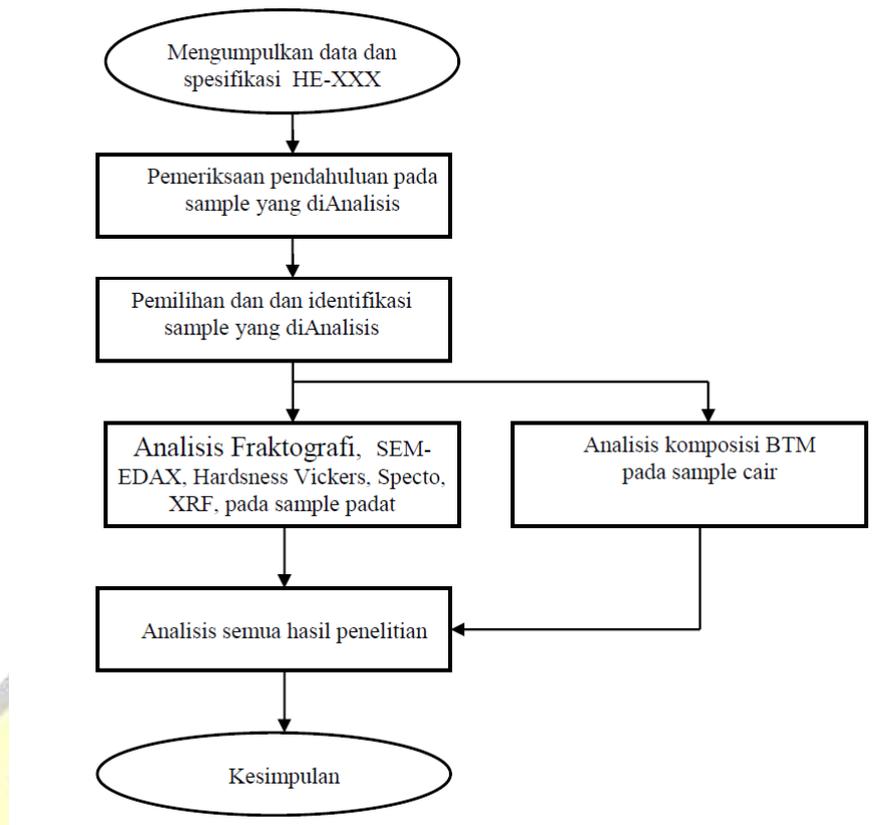
Gambar 14. Diagram alir penelitian

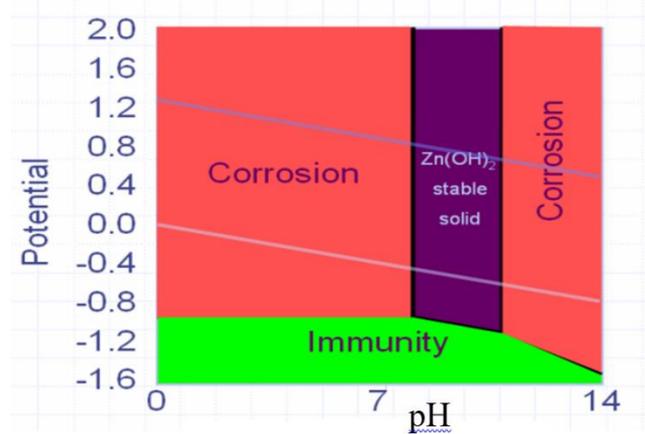
Pada Tabel 4. dengan PH sama dengan 5, menunjukkan BTM bersifat asam berkemungkinan disebabkan adanya CO₂, yang terlarut dalam air dan membentuk Asam karbonat yang memicu terjadinya korosi seperti terlihat pada diagram Pourbaix Gambar 15.

Gambar. 15. Diagram Pourbaix (E-pH) [6]

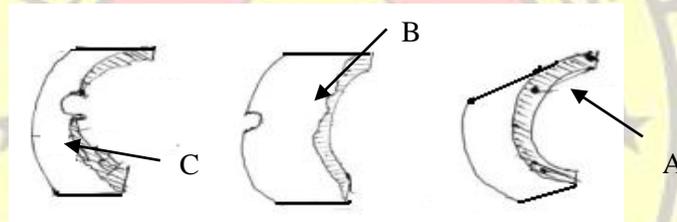
Gambar 16. Penampang tube

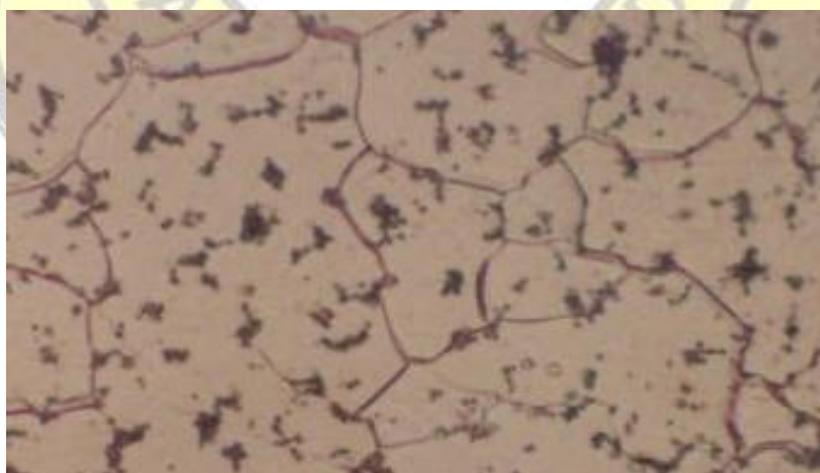
Gambar 17. Penampang A yang tidak gagal dengan pembesaran 500 kali

Pada Gambar 17 untuk sampel yang belum gagal, besar butir masih hampir sama namun sudah terlihat adanya bintik hitam yang merupakan penyebab terjadinya korosi. Sedangkan pada Gambar 18 dan Gambar 19 yang sudah mendekati lubang kebocoran *tube* terlihat bahwa bintik hitam semakin besar dan batas butir juga semakin besar dan menjadi penyebab terjadinya kebocoran. Pembesaran butir dan perubahan struktur mikro seperti pada Gambar 17 dan Gambar 18 karena adanya perubahan kekerasan, adanya butir yang besar dan kecil menimbulkan perbedaan potensial, sisi anoda dan katoda menjadi diam. Hal ini menjadi pemicu terjadinya korosi.

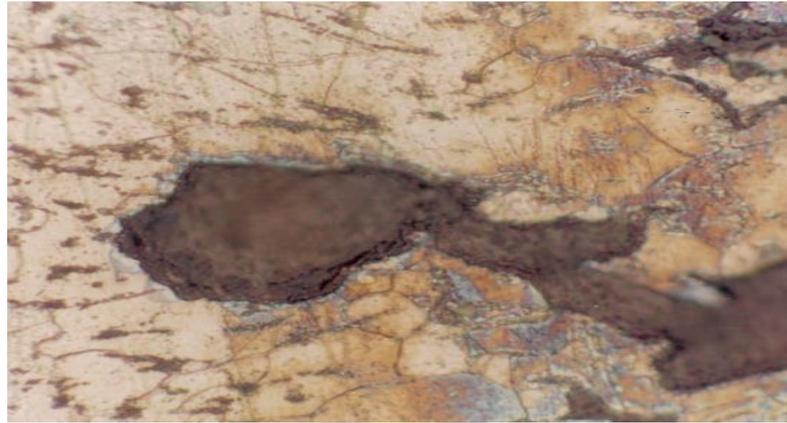
Gambar 18. Penampang B yang gagal dengan pembesaran 500 kali

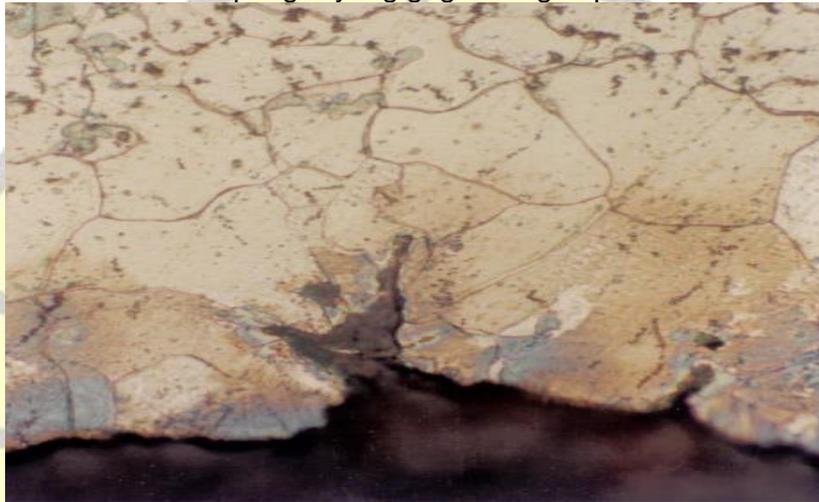
Gambar 19. Penampang C yang gagal dengan pembesaran 500 kali

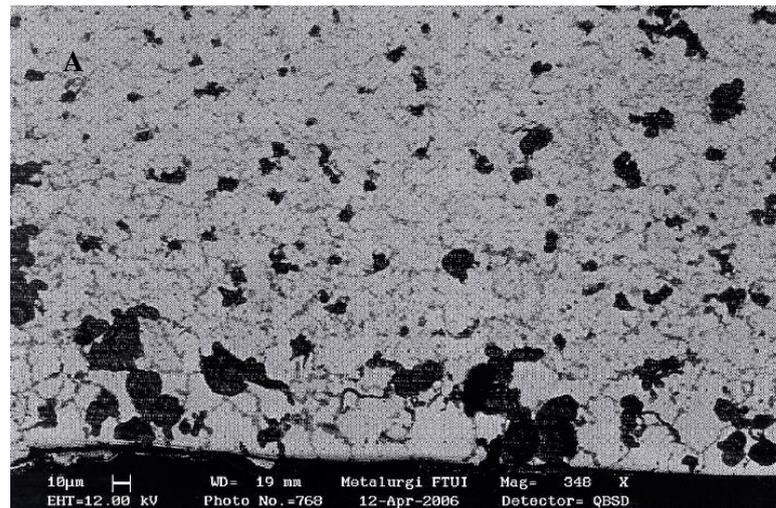
Analisa SEM-EDAX dilakukan terhadap sampel dengan membandingkan butir-butir yang terlihat pada gambar SEM, seperti pada Gambar 20 SEM.

Gambar 20. Bentuk penampang hasil SEM
